故障一：使用过期的分离试剂盒，毛细管内涂层可能失效，无法正常分离和捕获蛋白。

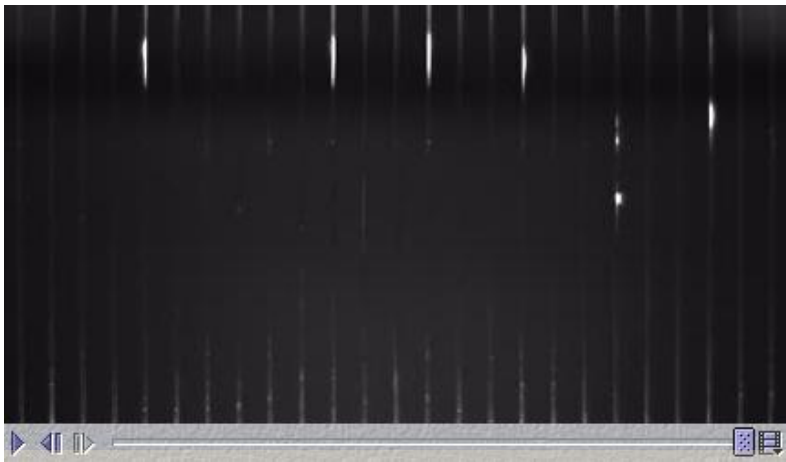
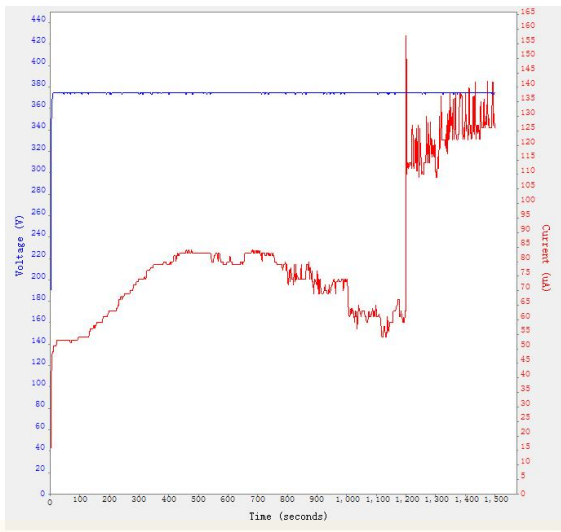
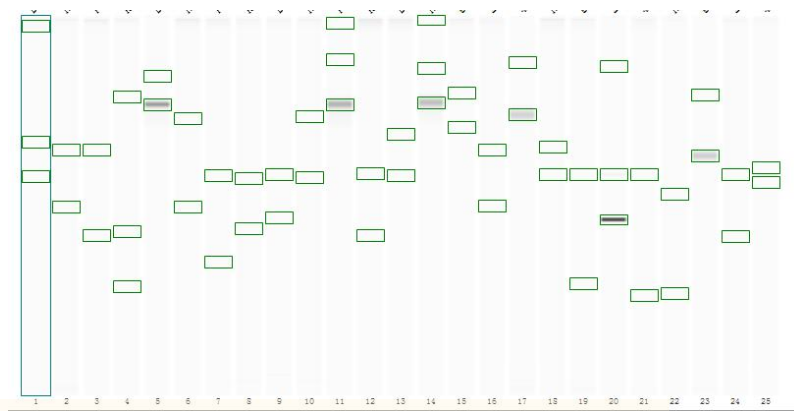
过期后  
异常图像：

1. 仅个别样本能分离，但迁移不畅，电泳过程受限；
2. 电流初始无法达到200微安，后续电流均不稳定，说明吸液受限；
3. 荧光内参分布错乱，连第一孔Ladder也无条带显影，排除溶液问题。

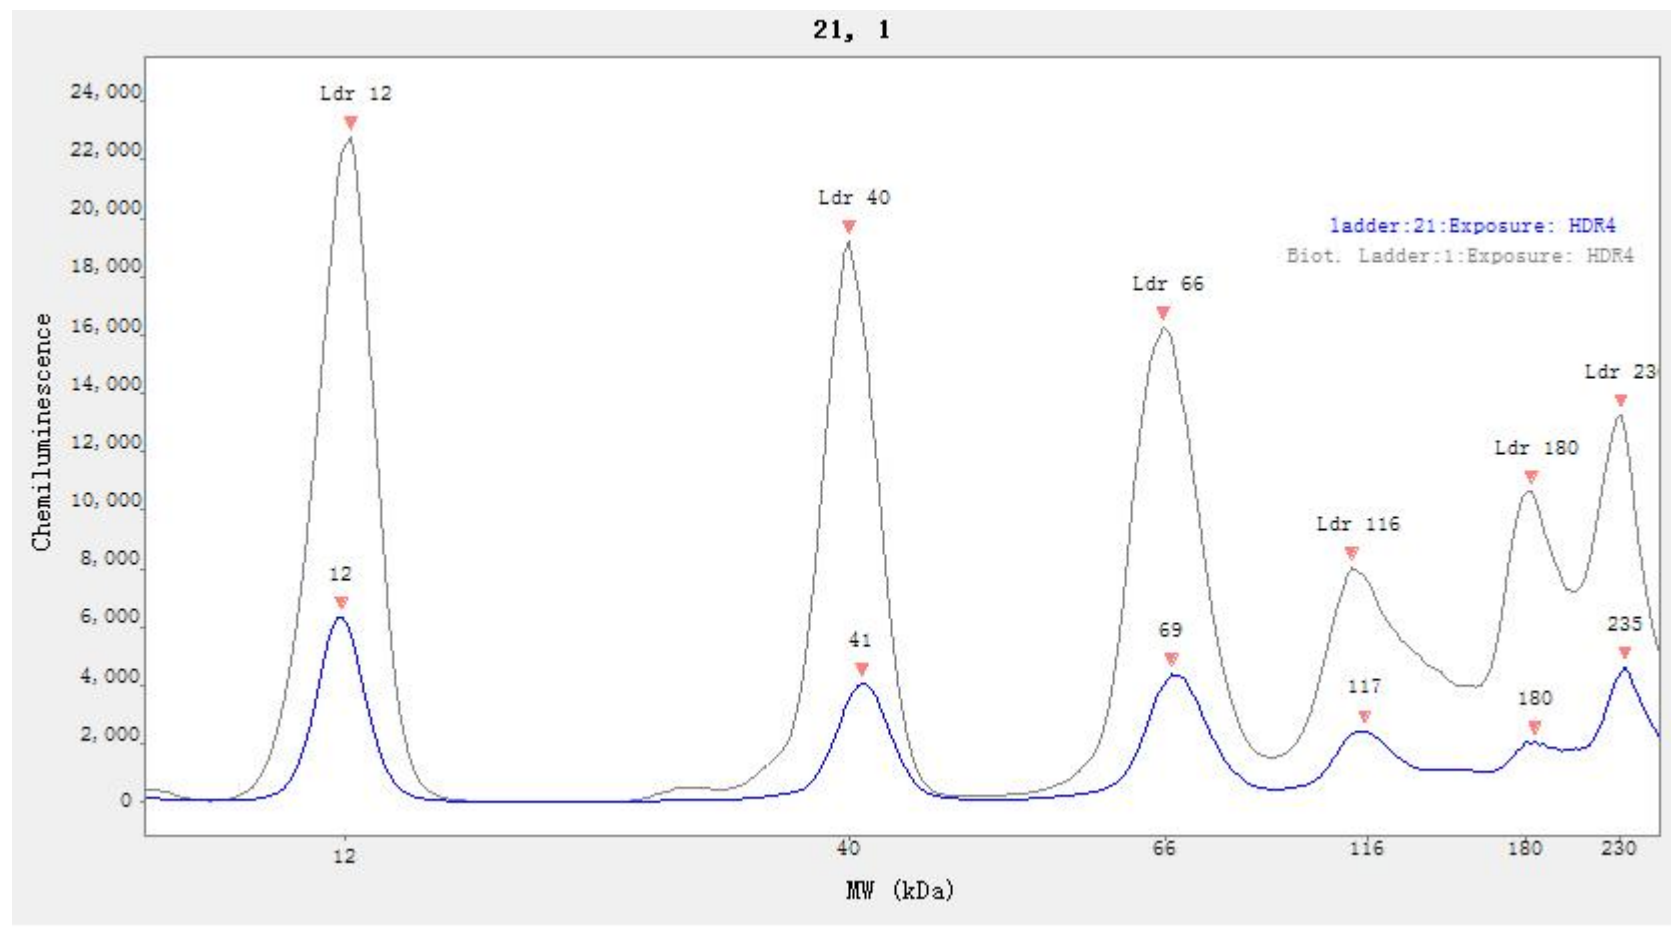
## 故障二：使用超过30天的Ladder，显影效果骤降。

前一月配制的  
Ladder

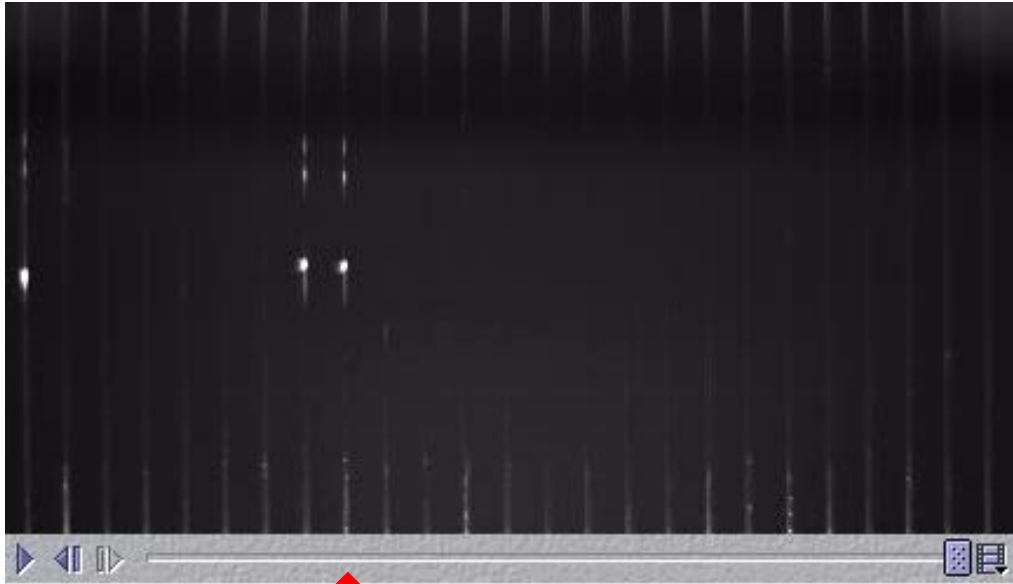
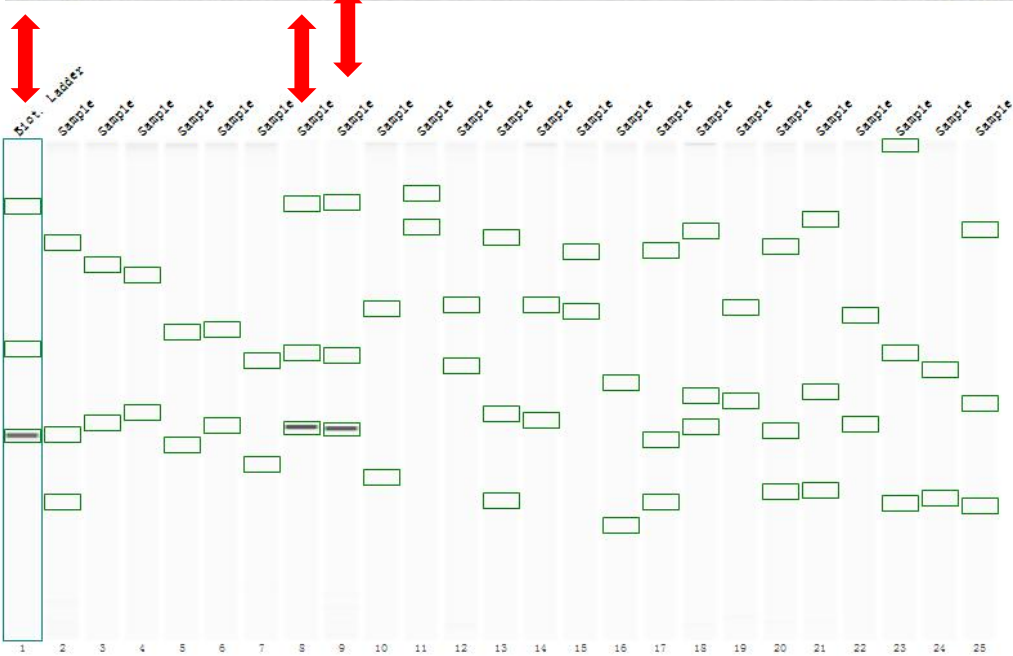
# 故障三：95度煮蛋白时受热不均匀，荧光内参错乱。

Ladder和两样品分离正常，其他分布不均。

追溯原由在于：  
煮蛋白时，用1.5ml离心管配制样本(过大)，应为PCR小管；

于恒温金属浴（温控不佳）中进行加热，最好是用PCR仪。

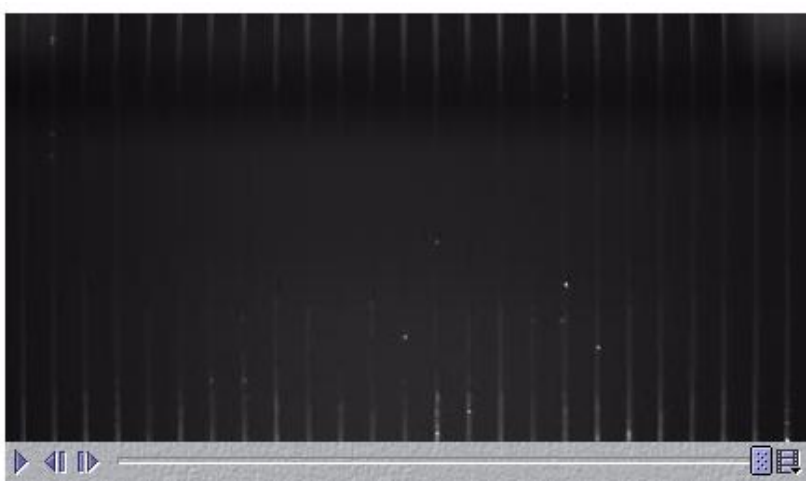
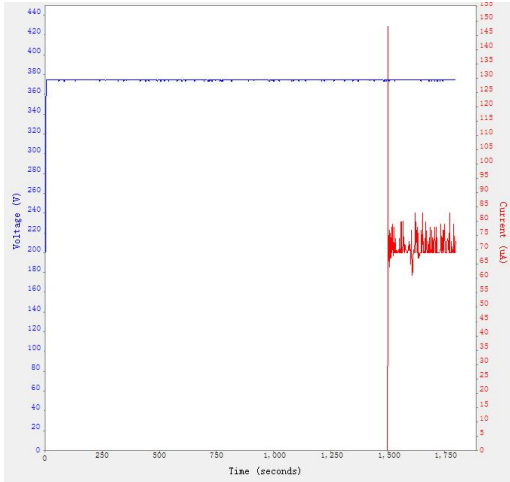
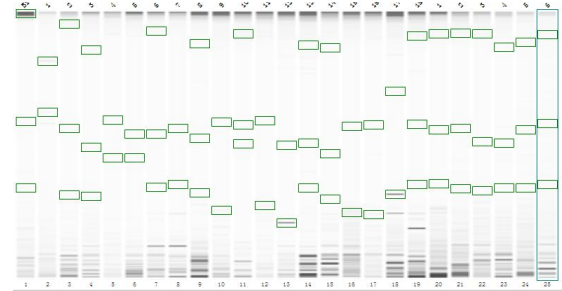
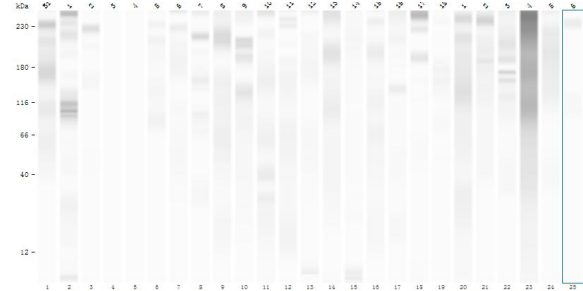
故障四：电极垫片弹出异常

无显影、无电流、无具体图像。

可能的原因为装载异常：

毛细管卡夹与运行模块上的垫片接触不良

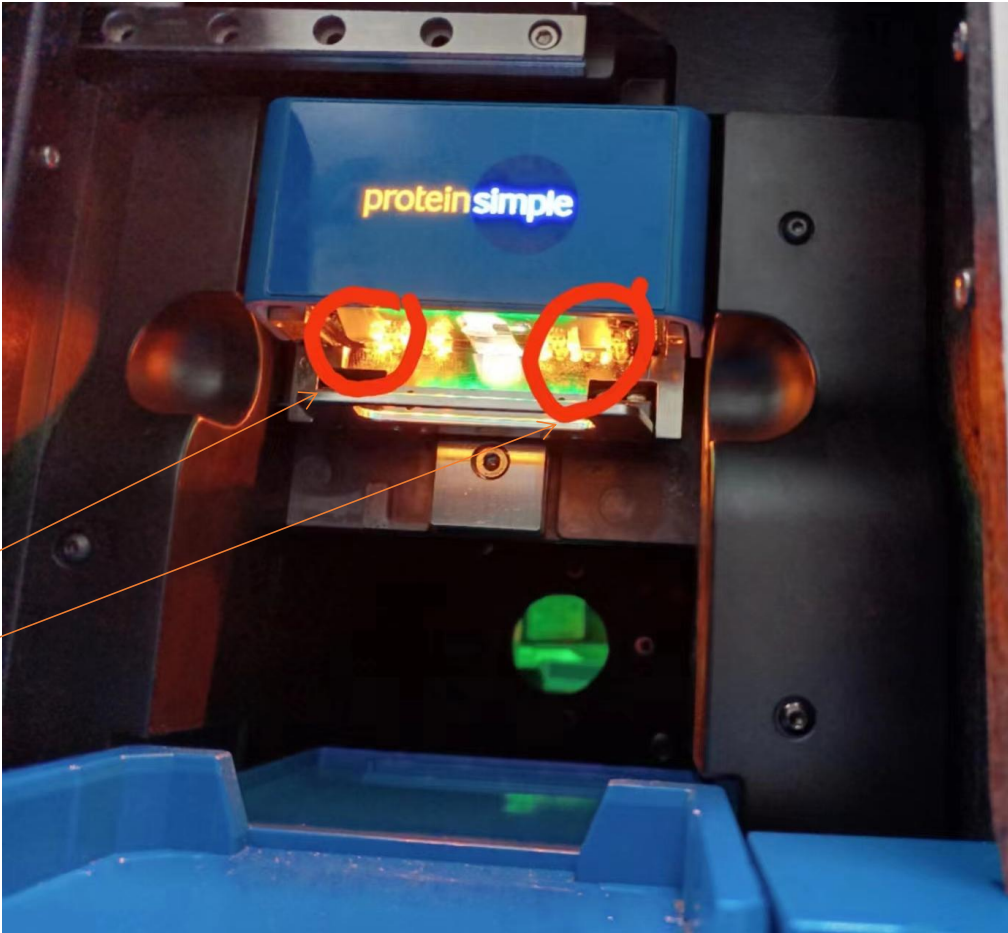
自检后，两电极  
垫片仍未归位。

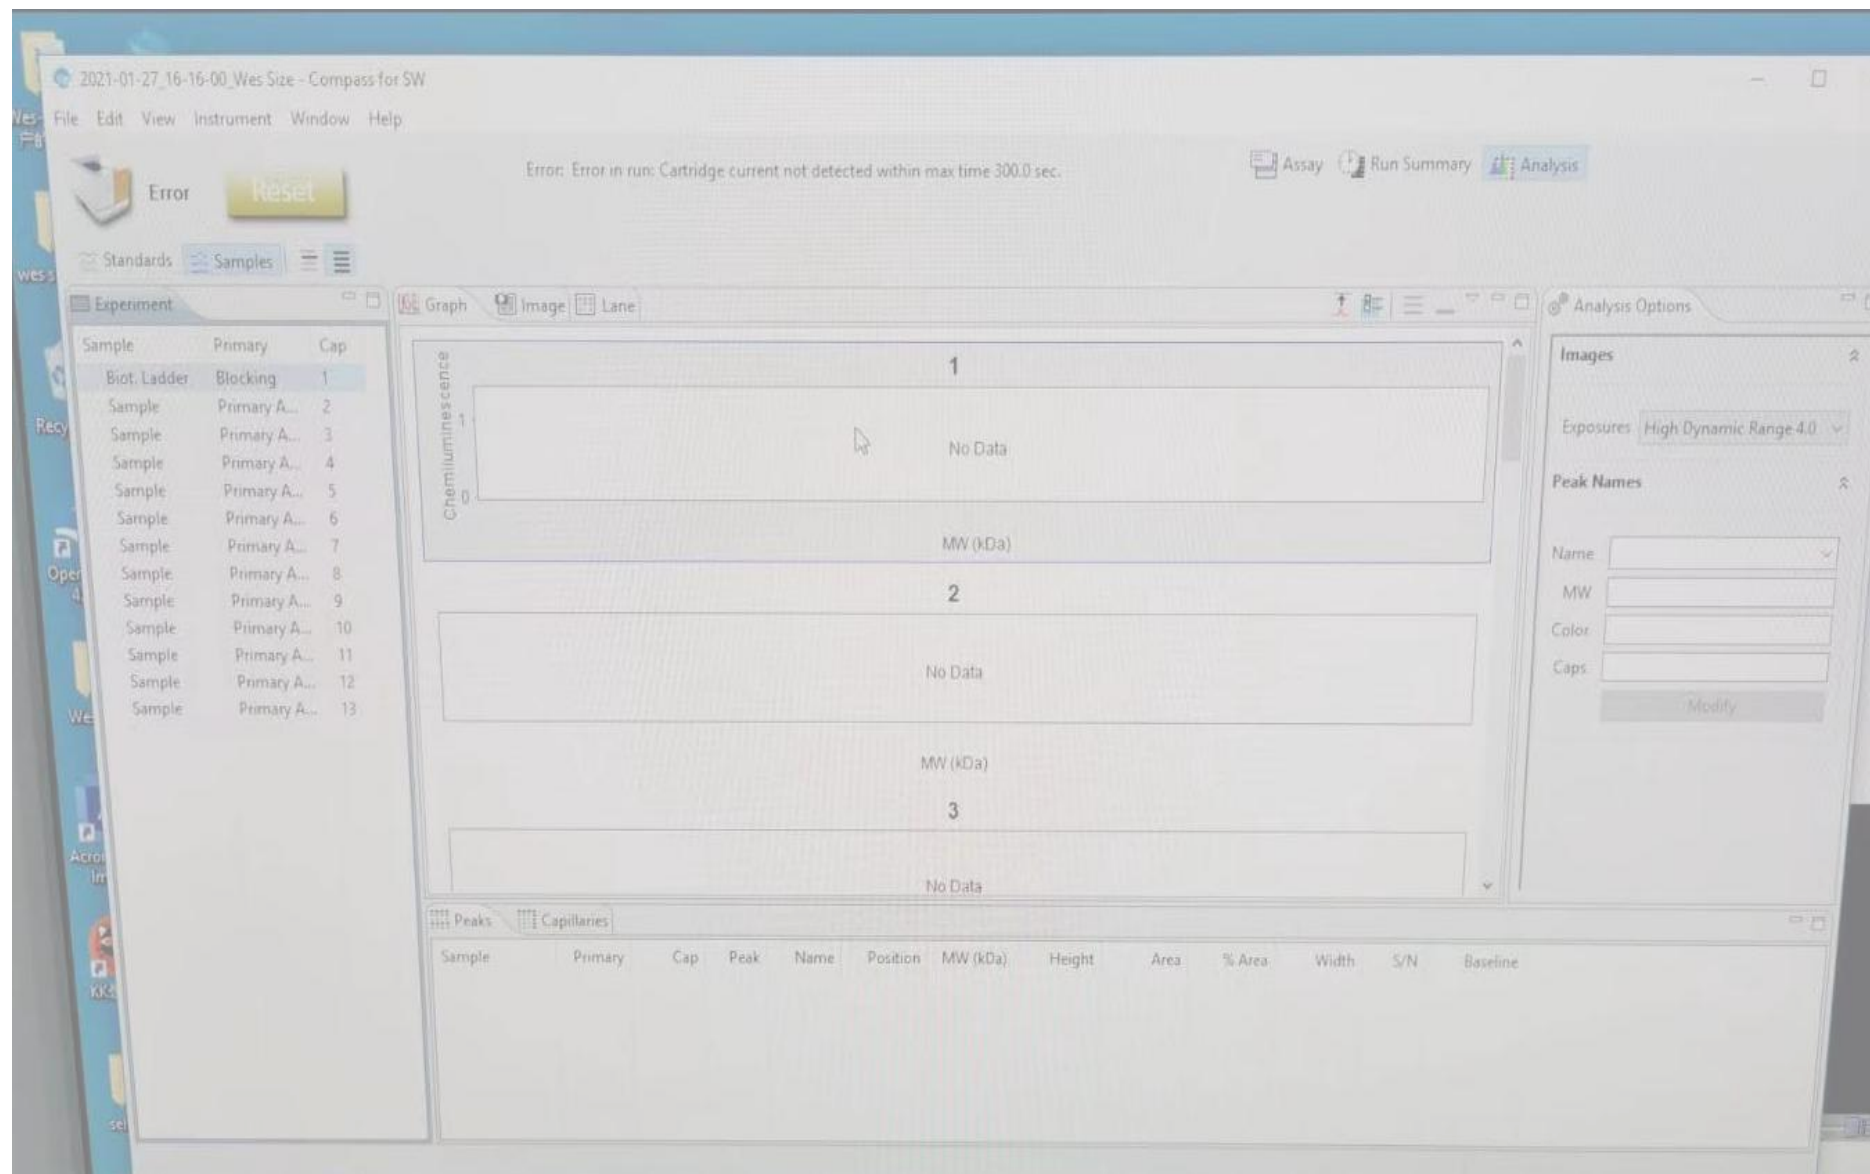
## 故障五：分装板锡箔纸未撕开，无法进样。

运行开始时：  
无法吸样分离  
仪器有异响、杂音分贝高  
界面提示Reset按钮

点击Reset，开机门查看  
为锡箔纸忘撕，此时毛细  
管整体无折痕、弧度正常，  
可重新运行程序。

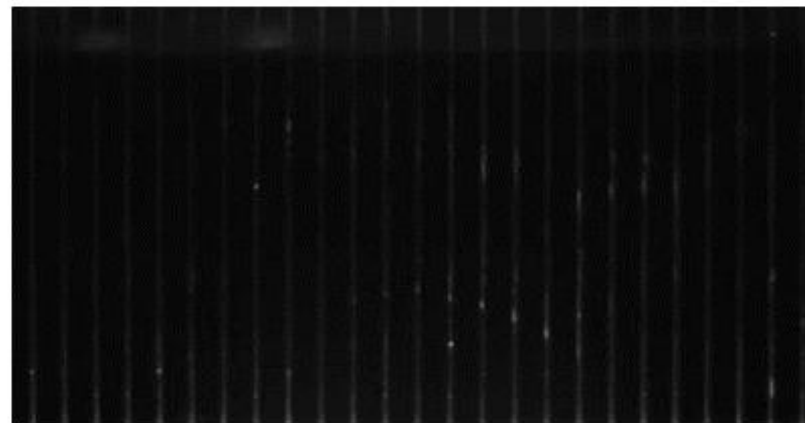
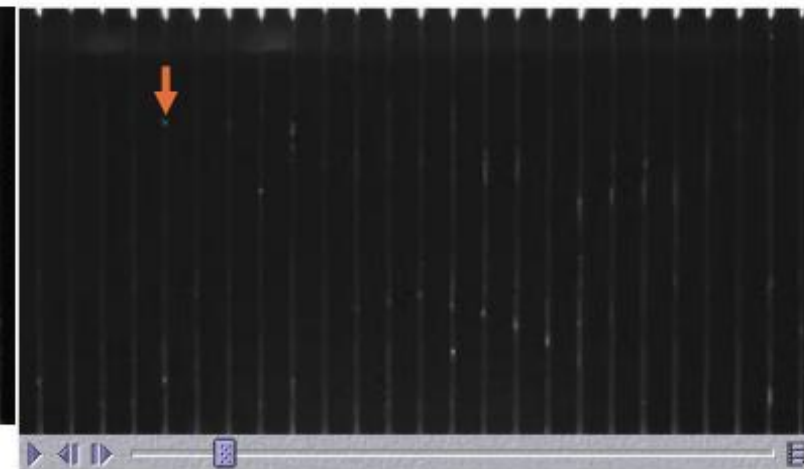
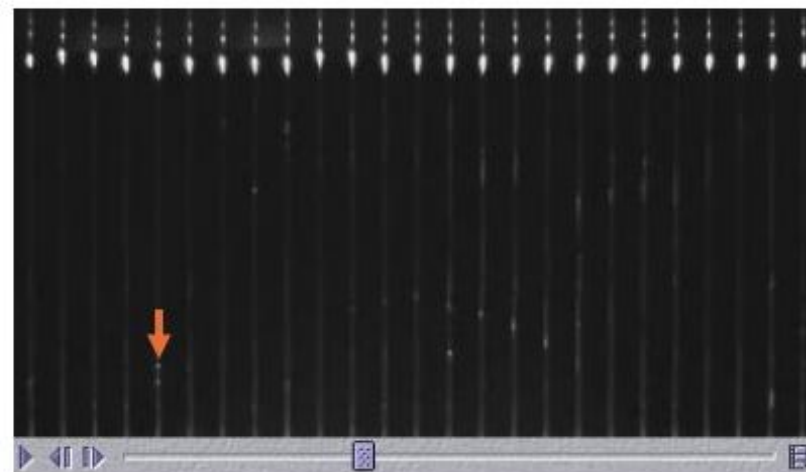
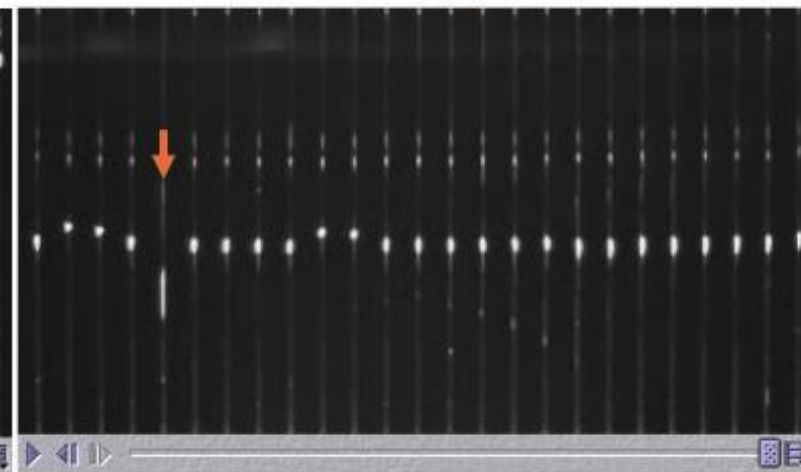
Separation Movie

# 1. 气泡

- 一两个小白点出现并迅速移动
- 移动很快，在其余荧光内参前面
- 通常，荧光内参迁移在分离开始时是正常的
- 气泡离开毛细管后，荧光内参逐渐弥散

- 保证加样板 1,000xg 离心 5 分钟
- 如果还有气泡, 延长离心时间至10分钟

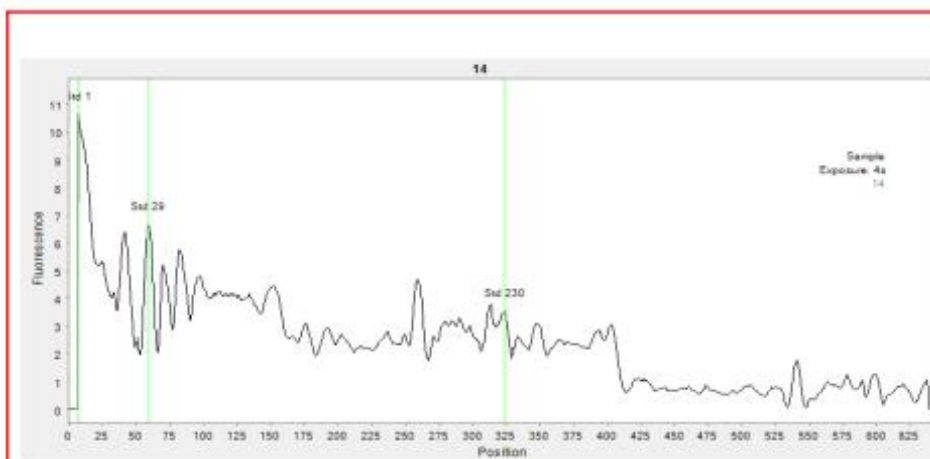
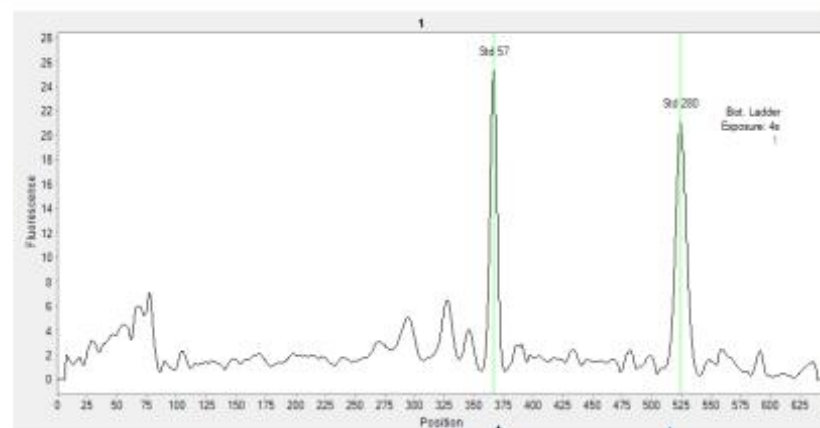
bad

毛细管中有气泡

错误位置

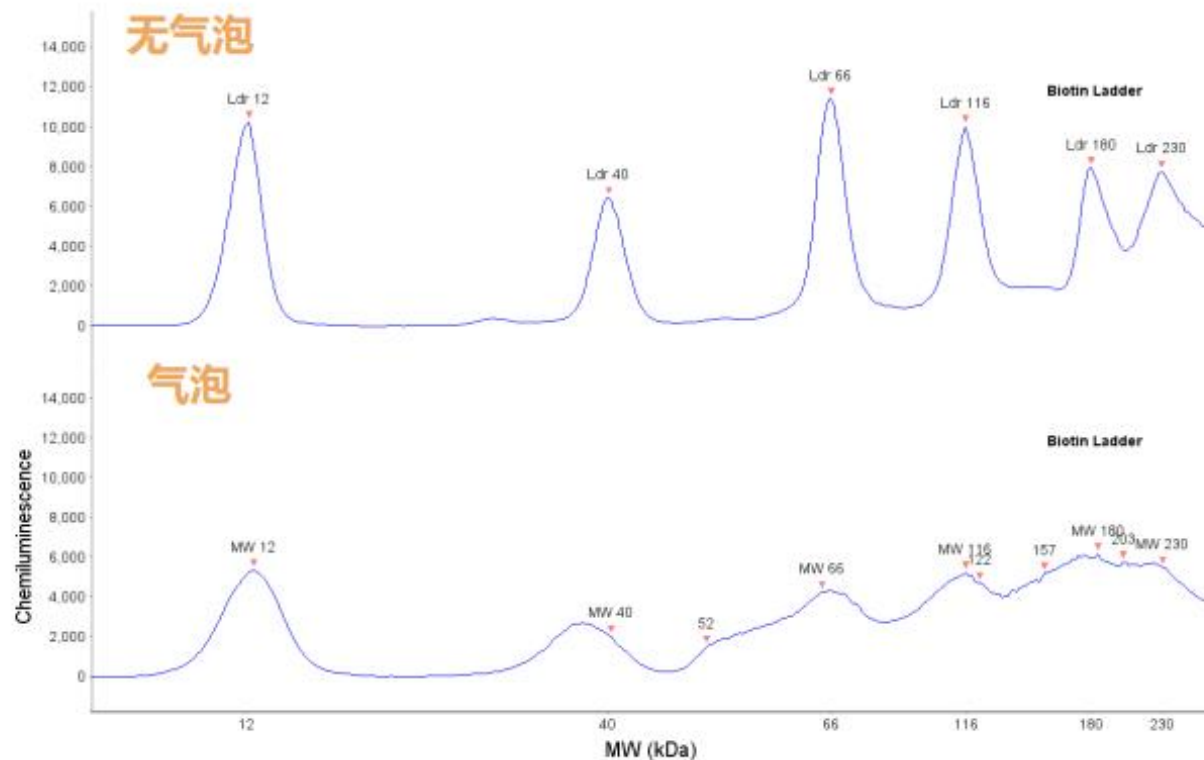
## Analysis 视图:

# 1. 气泡

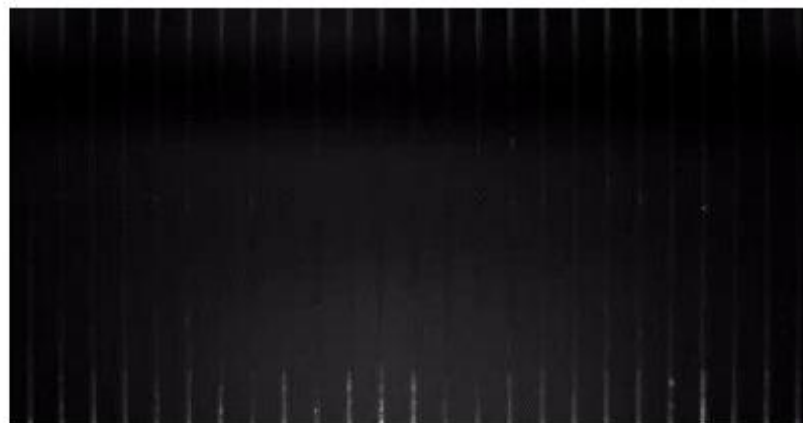
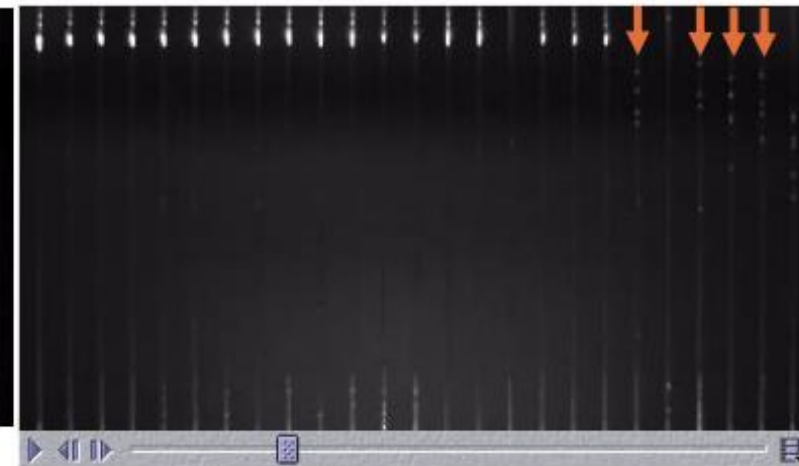
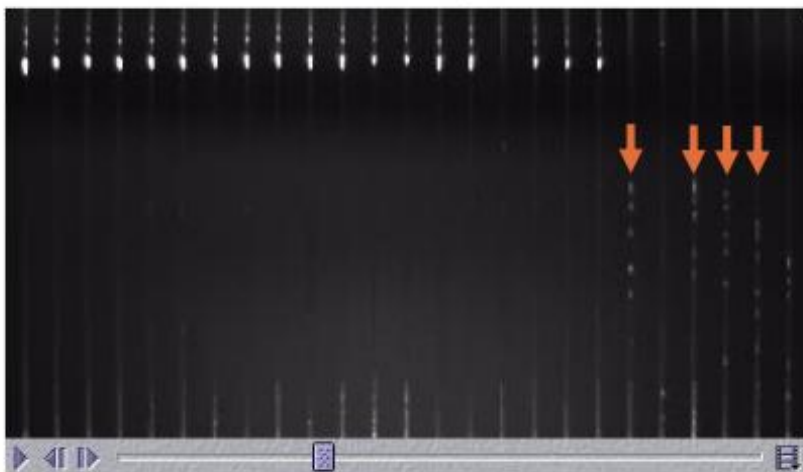
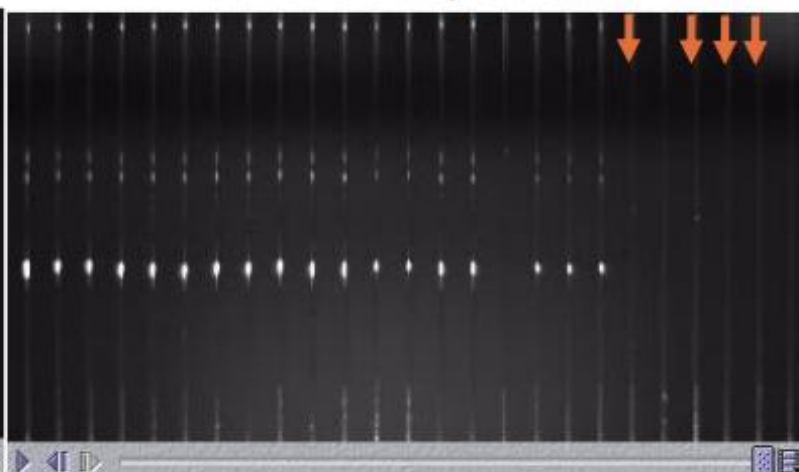
Separation Movie

## 2. 毛细管未载入样品

- 许多小白点
- 以一组点的形式出现在每一根相近的毛细管中
- 非常迅速地移动到毛细管的末端
- 在空毛细管中没有荧光内参出现

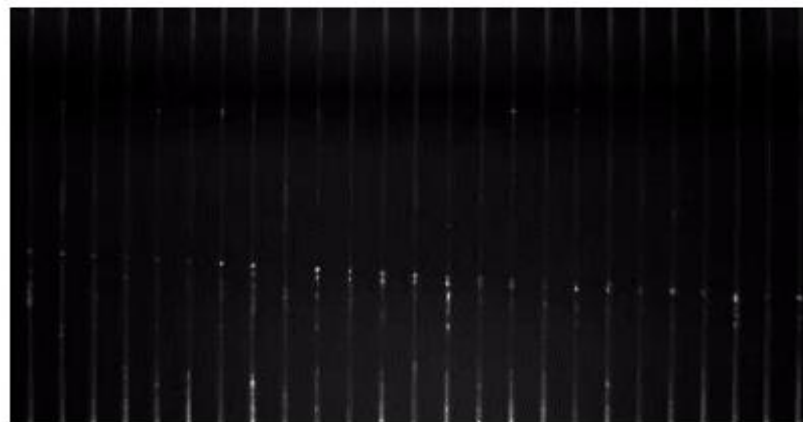
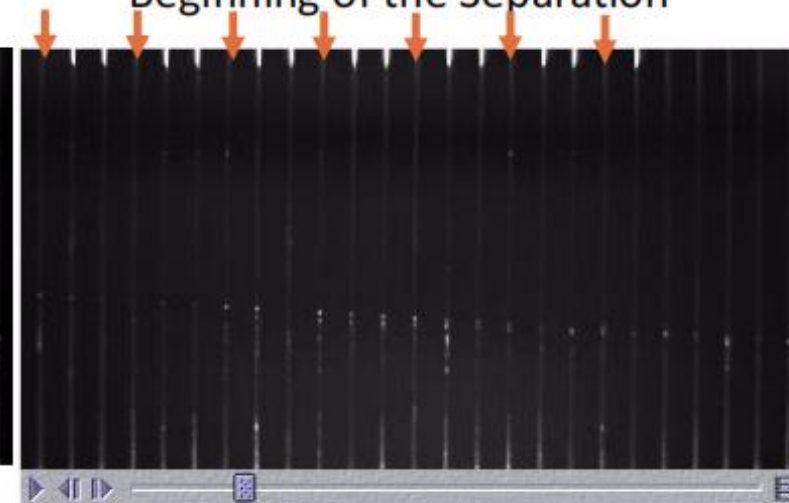
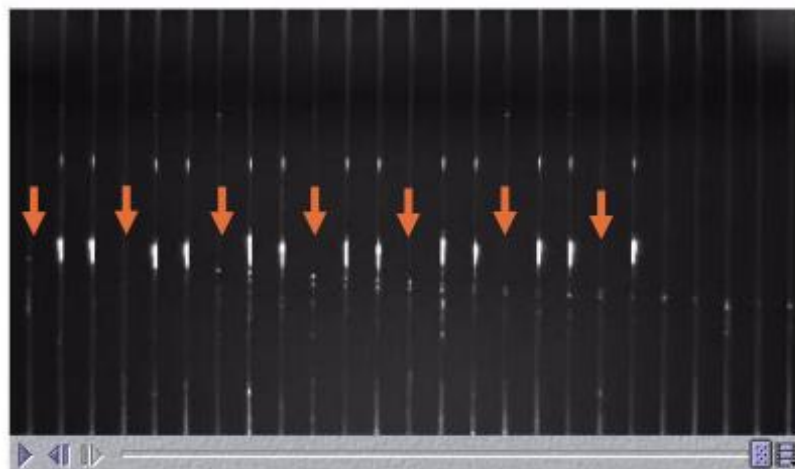
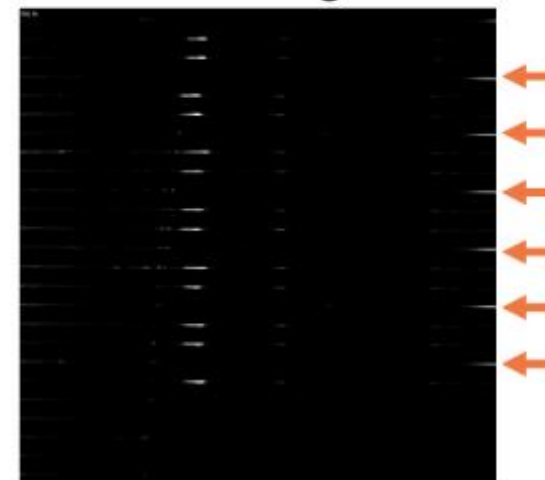
Separation Movie

### 3. 加样板内 RUNNING BUFFER 不足

- 内参没有一起分离，规律性出现无内参情况
- 在荧光内参 Image 窗格能看到样品塞，表明样品被加载到毛细管中，但荧光内参分离胶中没有迁移

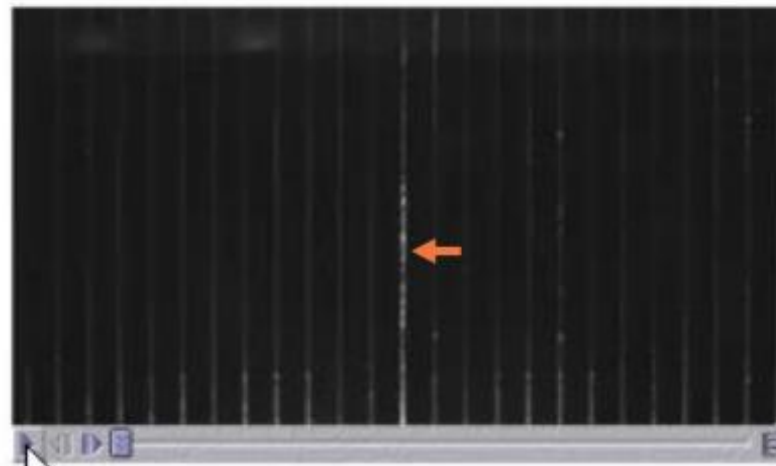
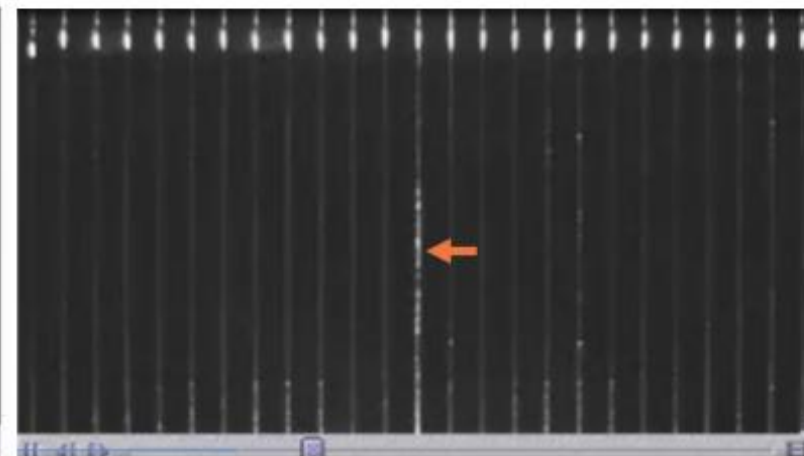
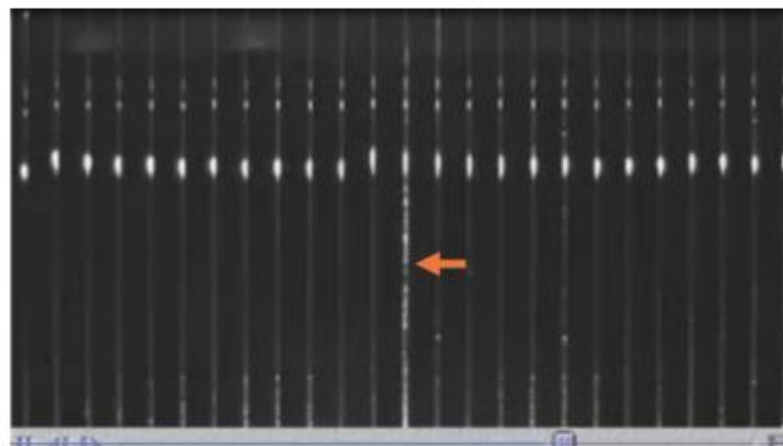
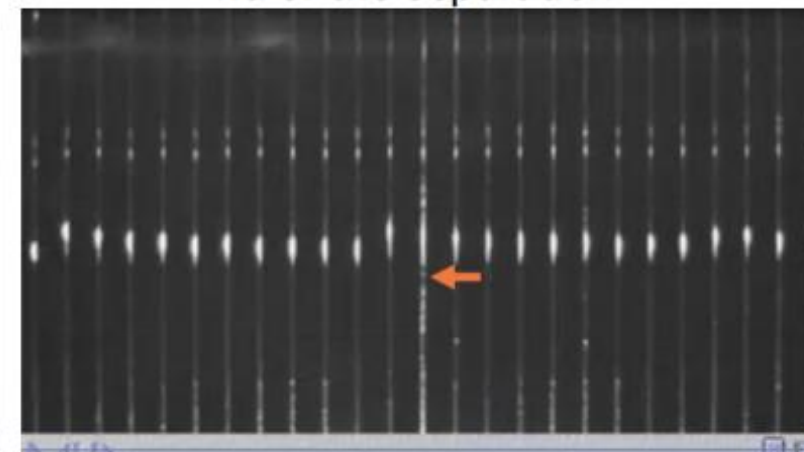
Separation Movie

## 4. 毛细管表面有污染

- 静止的荧光伪影
- 伪影位于毛细管外侧
- 荧光内参迁移不受影响

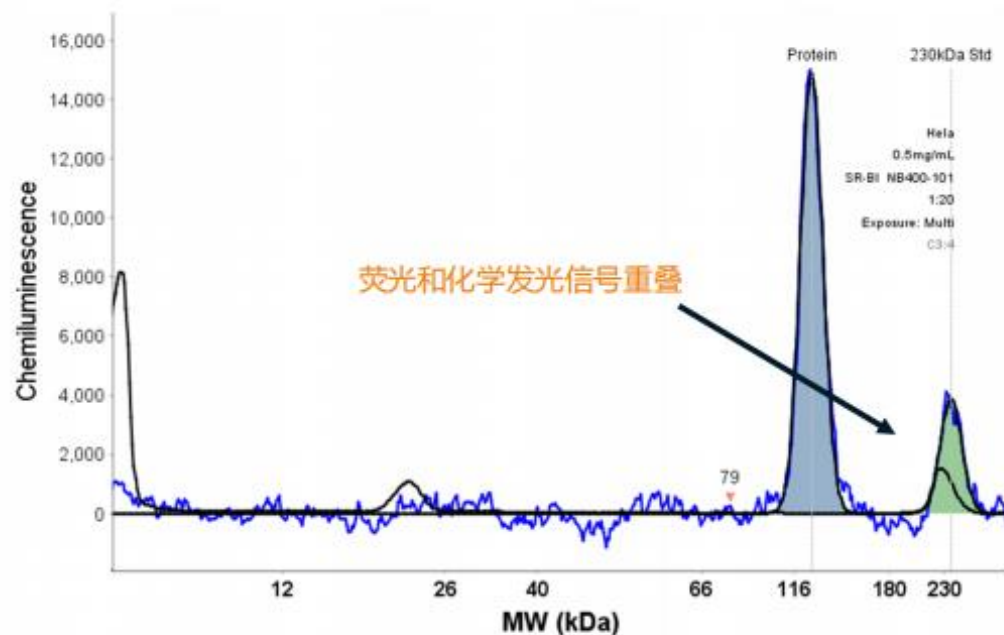
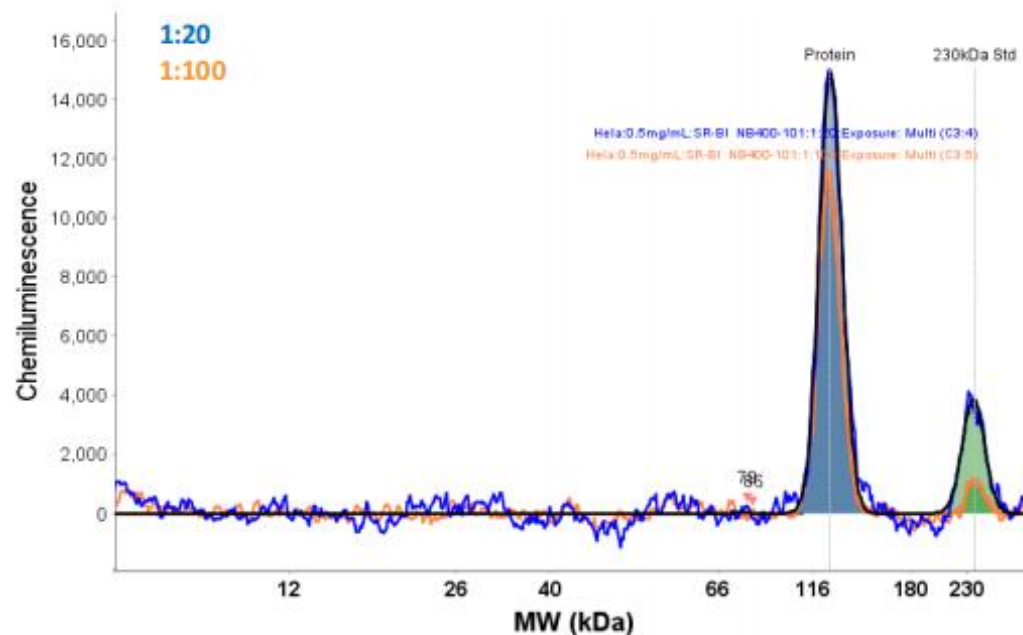
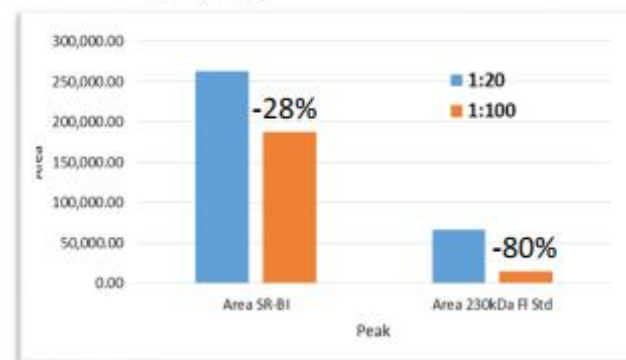
# 抗体和荧光内参交叉反应

抗体5倍稀释后，荧光内参信号下降相比于目的信号下降，更显著

## 例：通过稀释一抗，降低一抗于荧光内参的非特异结合
