故障一：使用过期的分离试剂盒，毛细管内涂层可能失效，无法正常分离和捕获蛋白。

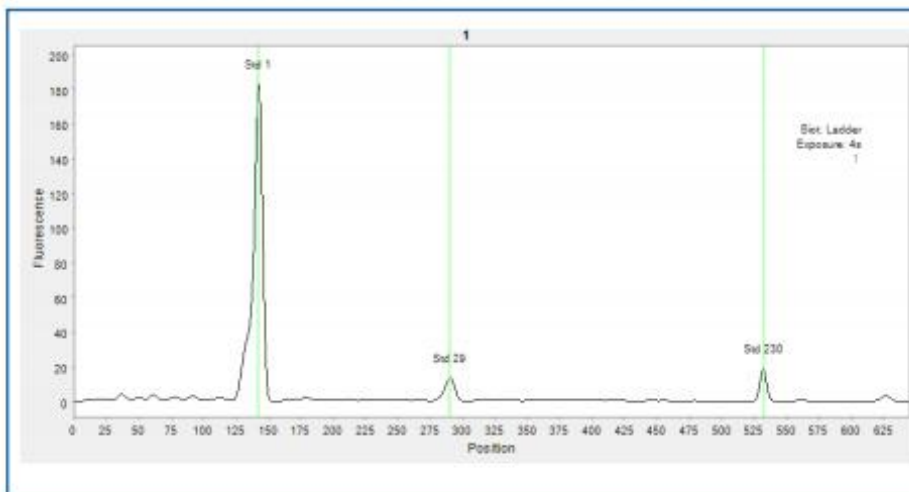
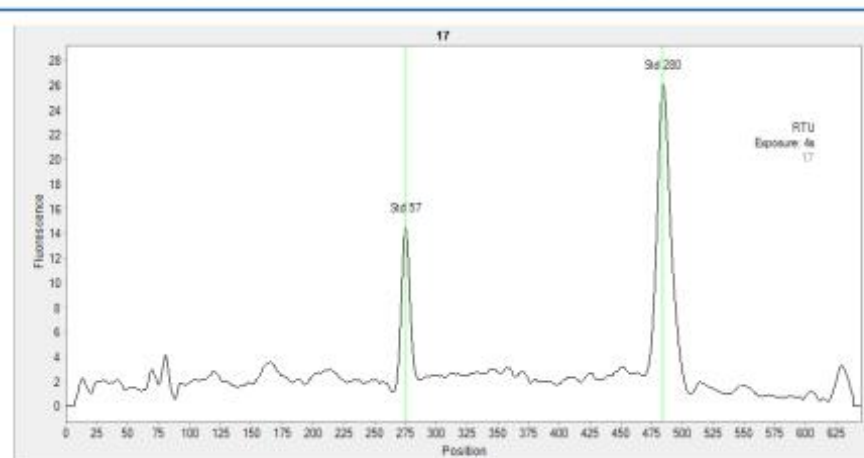
12-230kDa: Std 1, 29 & 230 KD

good

- 保证加样板 1,000xg 离心 5 分钟
- 如果还有气泡, 延长离心时间至10分钟

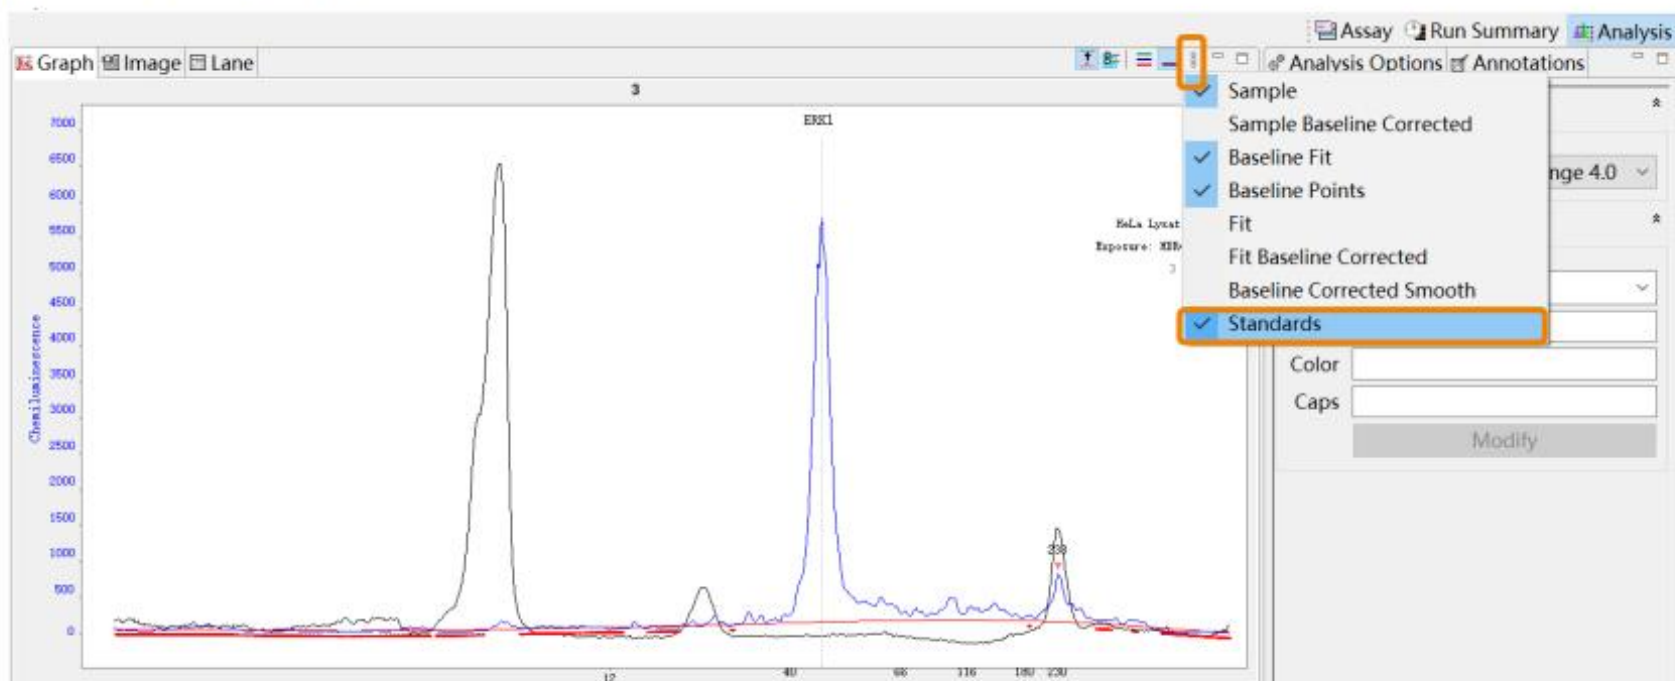
1. 预期外的峰，更荧光内参分子量吻合
  2. 荧光内参和这些峰高度重叠
  3. 无样品阴性对照中有对应峰
  4. 样品稀释但该峰高不变
- ▶ 12-230 kit: 1 kDa, 29 kDa, 230 kDa
  - ▶ 66-440 kit: 57 kDa, 280 kDa
  - ▶ 2-40 kit: 1 kDa, 26 kDa

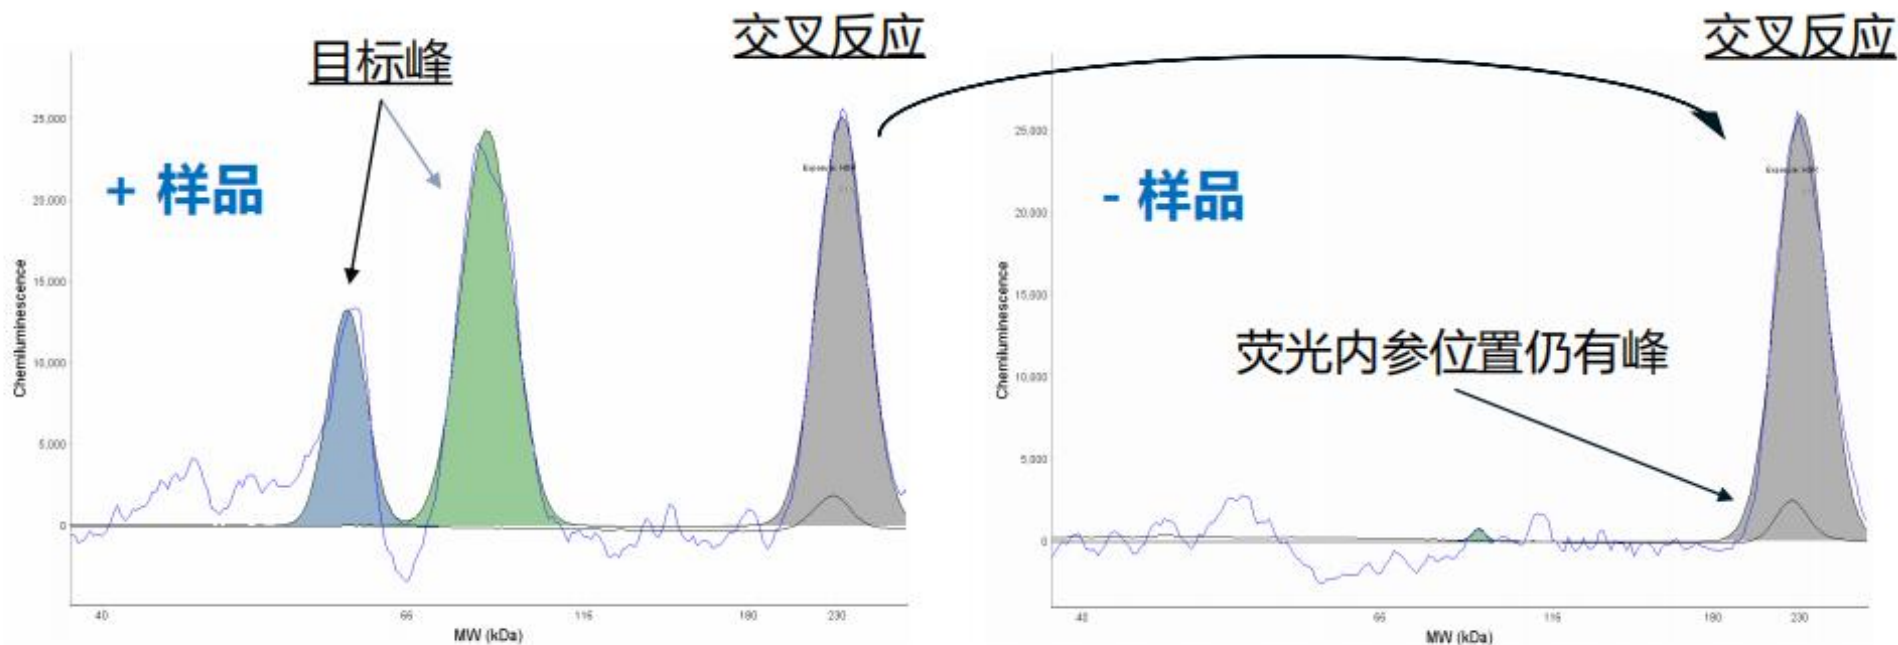
1. 预期外的峰, 跟荧光内参分子量吻合
2. 荧光内参和这些峰高度重叠
3. 无样品阴性对照中有对应峰
4. 样品稀释但该峰高不变

- ▶ 12-230 kit: 1 kDa, 29 kDa, 230 kDa
- ▶ 66-440 kit: 57 kDa, 280 kDa
- ▶ 2-40 kit: 1 kDa, 26 kDa
